1869 主题商业街区项目 水土保持方案报告表

(送审稿)

建设单位：雅安文旅熊猫新城投资开发有限责任公司

水土保持方案报告表

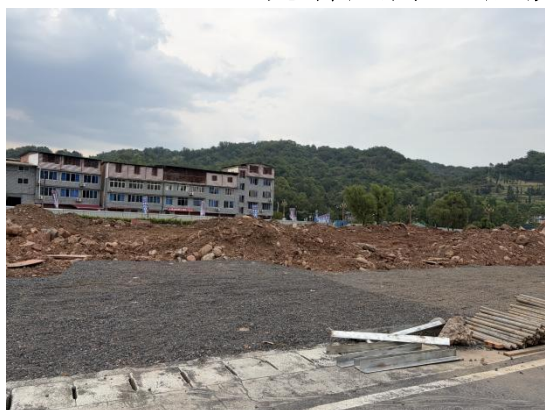
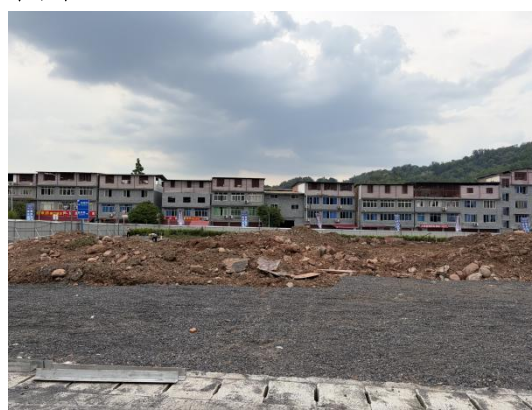
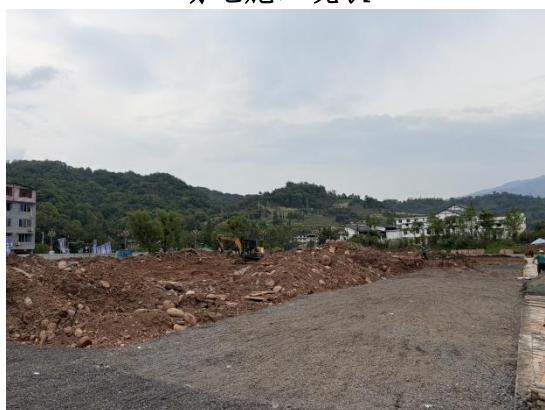
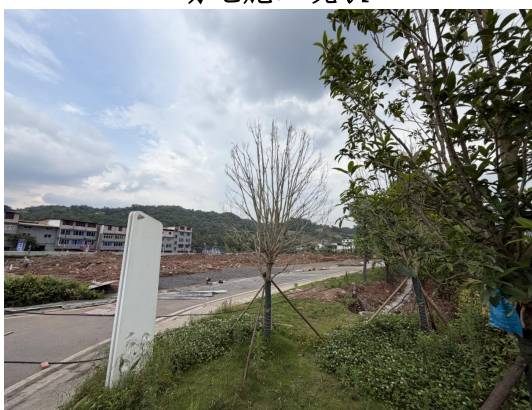
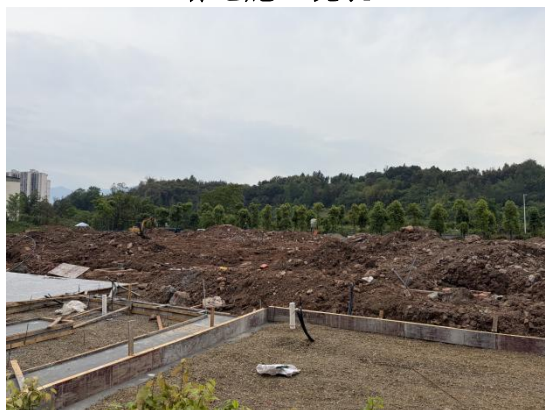
场地施工现状

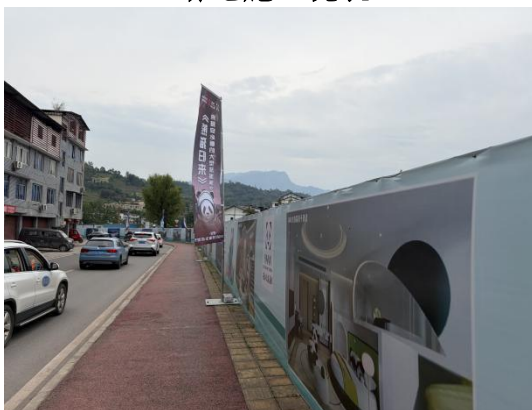
彩钢板围栏及周边道路

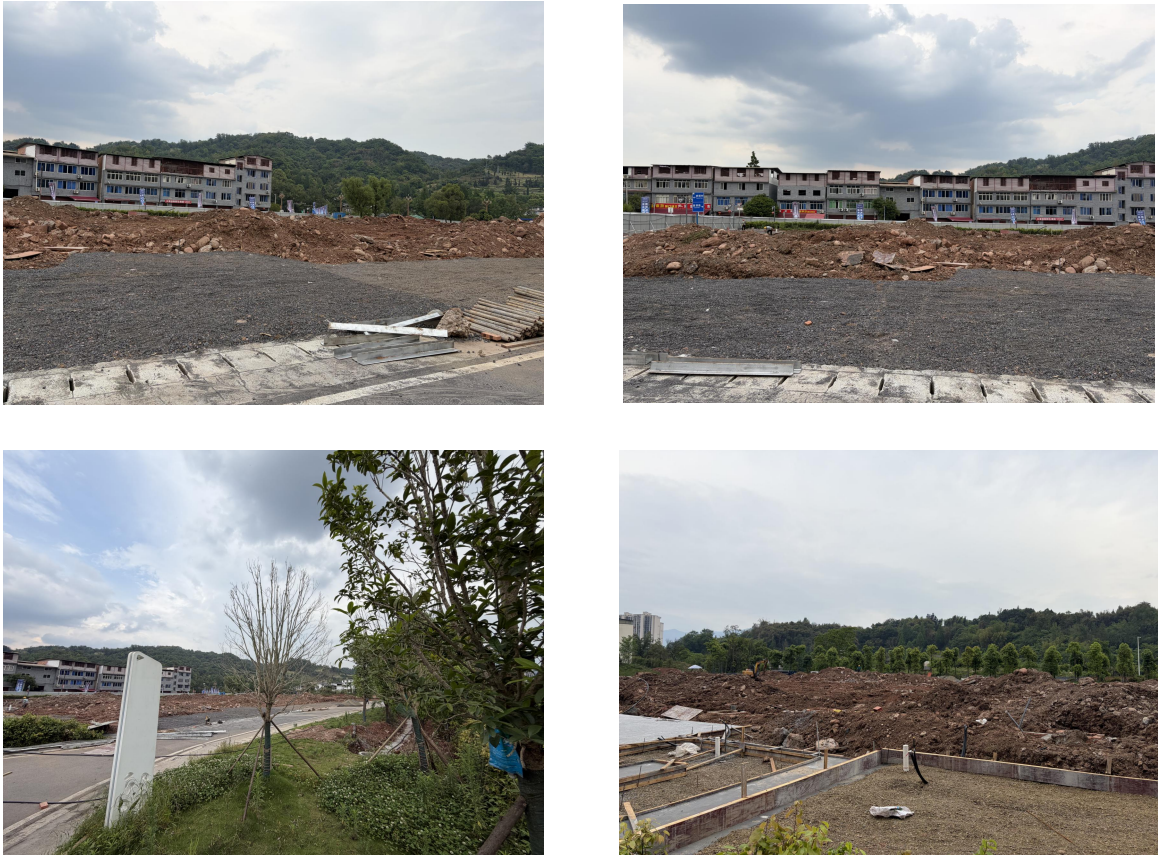
图 2.1-2 场地现状

(2) 施工进度及现状：本项目已于 2026 年 4 月动工，对整个场地进行了统一场平，共扰动地表面积 1.39hm²。目前，场地大部分区域正在进行分层碾压施工，场地西南处已开始进行碎石铺垫施工；文创中心正在进行建筑基础施工。整个场地土石方挖填量较小，开挖的土石方全部用于内部平衡。场地现状如下图所示。

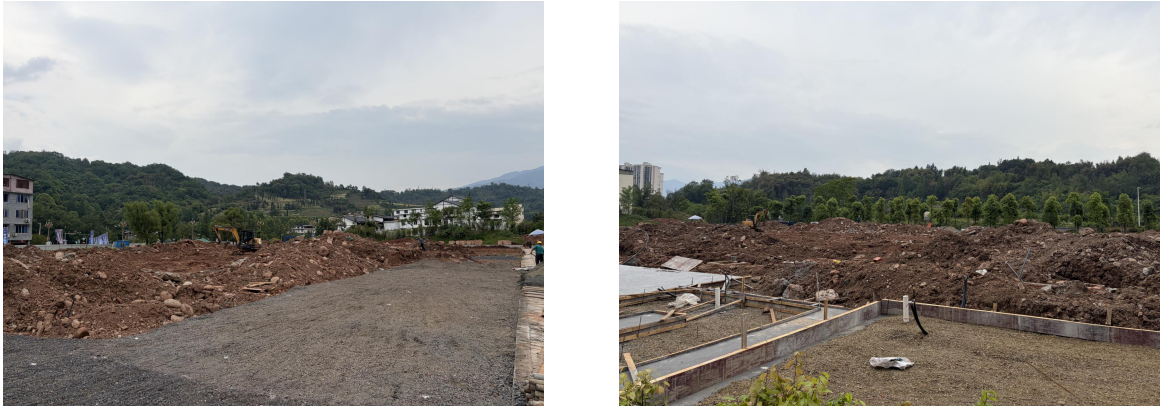
图 2.1-4 大面积裸露且无排水措施

(4) 水土保持措施实施情况：根据主体资料和现场调查，整个场地大面积裸露无遮盖措施，且缺少排水沉沙措施，施工出入口处洗车槽暂未实施，项目建设过程中存在一

定的水土流失隐患。通过查阅历史影像资料和询问周边居民，本项目建设过程中暂未造成水土流失危害。针对项目区现状，本方案将补充临时苫盖、临时排水沟、临时沉沙池等水土保持措施，完善项目区水土流失防治措施体系，并要求施工单位按设计要求及时实施相关水土保持措施，做好项目区水土流失防治工作。

项目施工改变了原有地貌,对项目区土壤稳定性造成破坏,造成工程区水土流失量的增加。根据主体资料和现场调查,主体对项目建设场地缺少必要的水土保持防治措施,场地内大面积,施工期缺少临时排水措施和临时沉砂措施,项目建设过程中存在一定的水土流失隐患。本方案将针对现有问题,对项目区补充设计临时排水沟、临时沉沙池、临时苫盖等临时措施,加强施工期临时防护,并加强绿化工程实施前后的整地和抚育管护。通过查阅历史影像资料和询问周边居民,本项目建设过程中暂未造成水土流失危害。针对项目区现状,本方案要求施工单位按设计要求及时实施相关水土保持措施,做好项目区水土流失防治工作。
